Stadt Tuttlingen

Scala-Wehr (Donau)

Vertiefte Sicherheitsüberprüfung

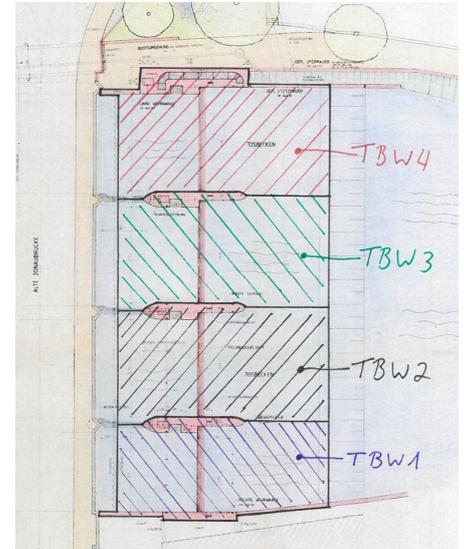
Im Zuge der Sicherheitsüberprüfung wurde die Wehranlage (eingeteilt in 4 Teilbauwerke, siehe Bild rechts) einer einfachen Prüfung nach DIN 1076 unterzogen. („Die Einfache Prüfung ist, soweit vertretbar, ohne Verwendung von Besichtigungsgeräten oder -einrichtungen als intensive, erweiterte Sichtprüfung durchzuführen.“) Die Überprüfung des Tosbeckens sowie die unteren Bereiche der Wehrpfeiler im Tosbecken konnte aufgrund des stark rückstauenden Wassers der Donau nicht durchgeführt werden. Bei der durchgeführten Einfachen Prüfung, wurden die Ergebnisse der vorhergehenden Hauptprüfung berücksichtigt und die im zugehörigen Protokoll vermerkten Mängel/Schäden geprüft.
