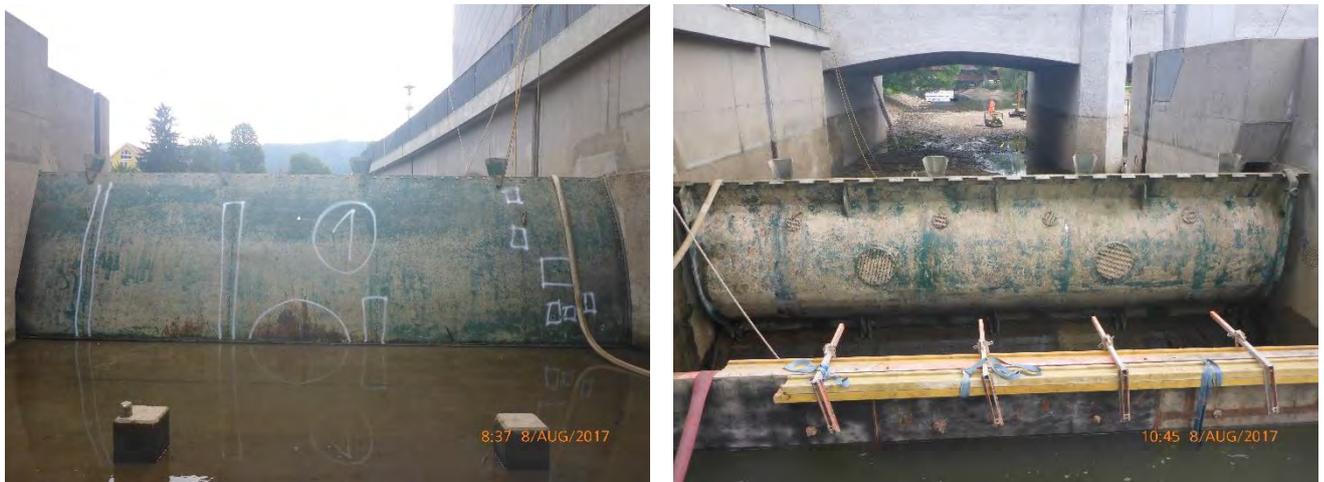
**Bild 29:** Ansicht Teilfläche 1 (links) und Teilfläche 2 (rechts)

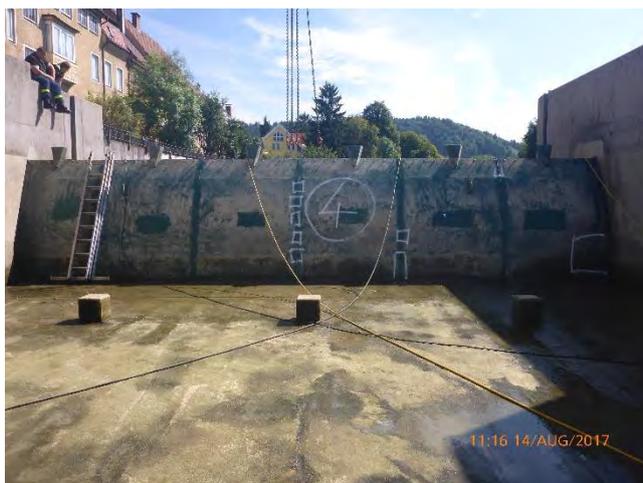
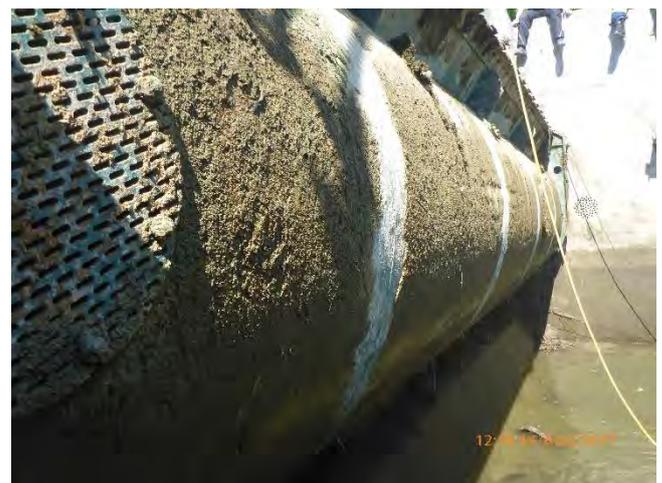
**Bild 32:** Ansicht Teilfläche 7 (links) und Teilfläche 8 (rechts)

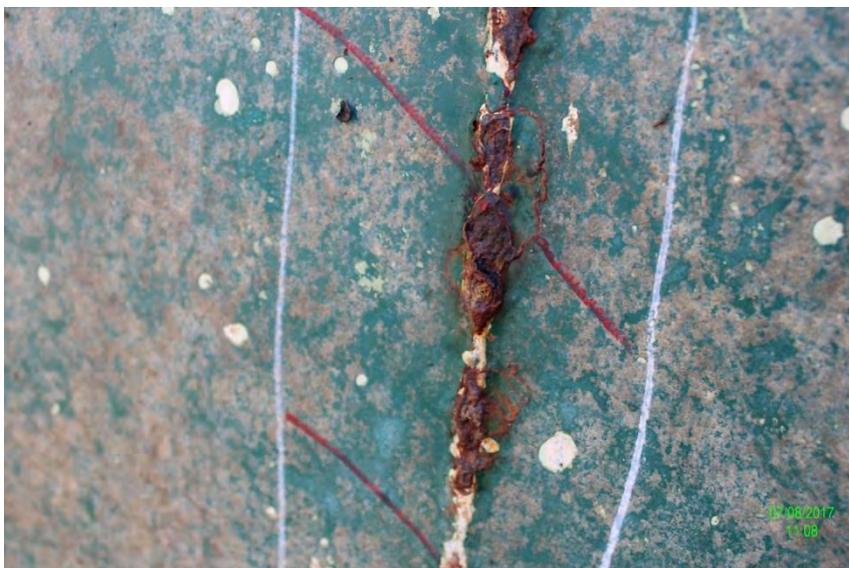
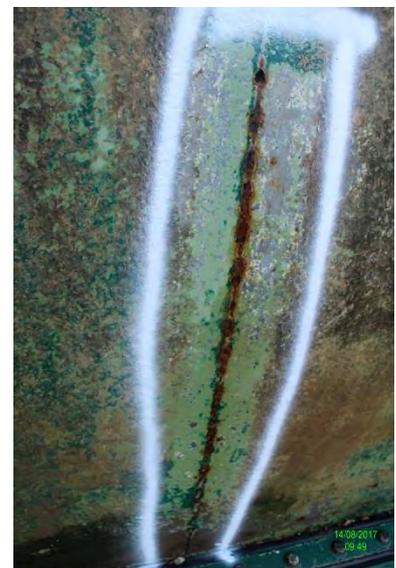
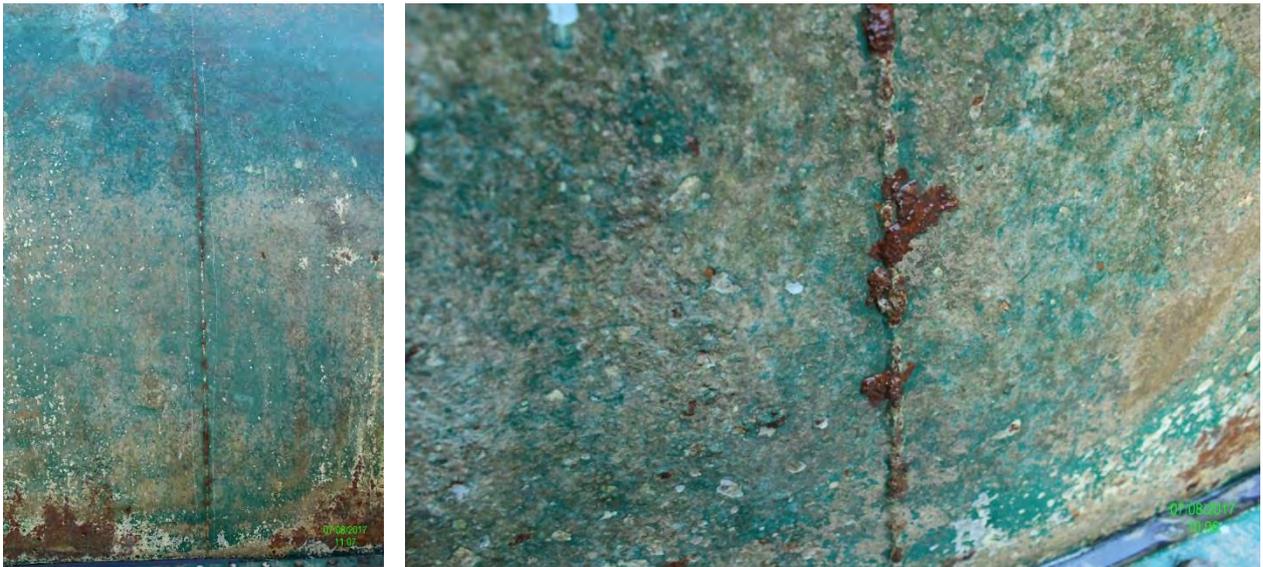
Durch die Firma AMP wurden Überprüfungen der Schweißnähte der Stahlbauteile durchgeführt. Die Ergebnisse sind in der Anlage 4.4 aufgeführt. Als Ergebnis der Untersuchungen wurde von AMP in Anlehnung an die DIN EN ISO 17367 die Empfehlung ausgesprochen, die Schweißnähte an allen Wehr-Vorderseiten auszubessern, da diese zum größten Teil durch Korrosion befallen sind (Bild 33).

**Bild 33:** Korrosion an den Schweißnähten der Wehrtore

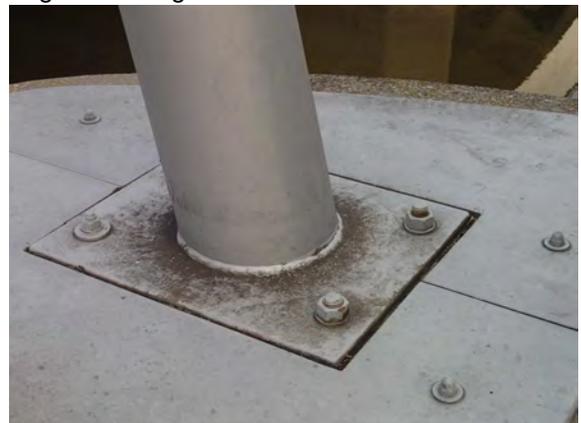
P1110031  
!11# S) 0#\* ) 0#+) 1 BSP-,+ -----  
\* eran'er ng! es Bele cht ngs( astes#Schra be#  
Beginnen! #Angerostet

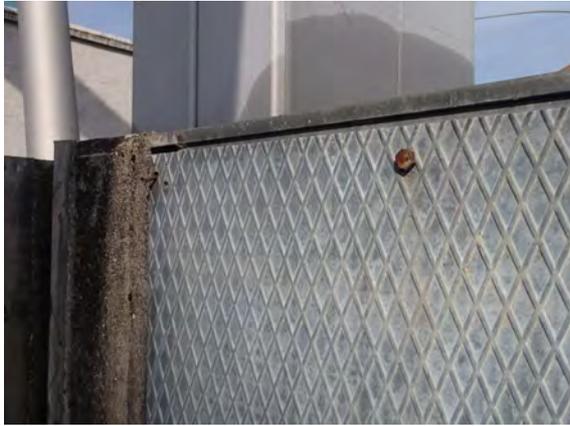
P\*\*1010\*

Sinst! BW "Wasser" und Tiefbau# nstru#ti n  
\$1%& S&0,' &0," &1 BSP-(" )))--))  
Pfeiler, Schraube, Stellenwei e, ! ehlt, " rauf icht un#  
Seitenfläche #er Schachtab#ec\$un%

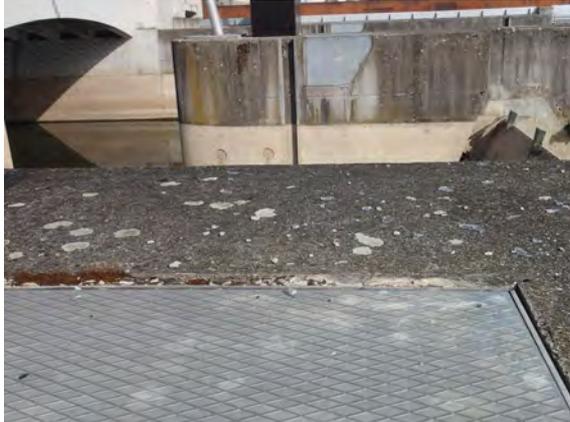
P\*\*10107

Pfeiler, M; rtel, Stellenwei e, Brüchi% - ber eite, an #er Schachtab#ec\$un%
