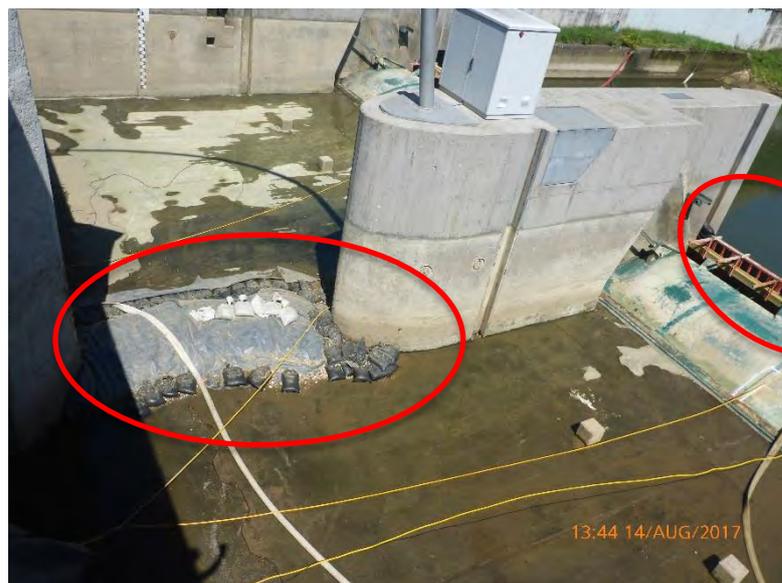
Aufgrund des Nichtabfließens des Wassers wurden Balken zwischen den Pfeilern stromabwärts unterhalb der Wehrtore in die dafür vorgesehenen Profile eingebracht (Bild 26 rechts). Dadurch waren die Wehrpfeiler stromabwärts nicht komplett prüfbar. Der Bereich zwischen den Balken und den Wehrtoren war durchgehend mit Wasser gefüllt, sodass lediglich die Wehrtore, jedoch nicht der Beton darunter überprüft werden konnte. Das Tosbecken konnte durch das von stromabwärts anstehende Wasser ebenfalls nicht geprüft werden. Die Bodenplatte oberhalb Wehrpfeiler 3 (TBW 3) im Bereich zwischen TBW 3 und TBW 4 konnte aufgrund von Schüttmaterial nicht geprüft werden (Bild 26 links). Da die restlichen Bodenplatten jedoch in einem guten Zustand sind, kann davon ausgegangen werden, dass auch in diesem Bereich keine Schäden vorhanden sind. Die Fischtreppe im Wehrpfeiler 4 (TBW 4) wurde nur von außen geprüft.

**Bild 26:** Schüttmaterial oberhalb Wehrpfeiler 3 (roter Kreis links), temporäre Wassersperre stromabwärts (roter Kreis rechts)

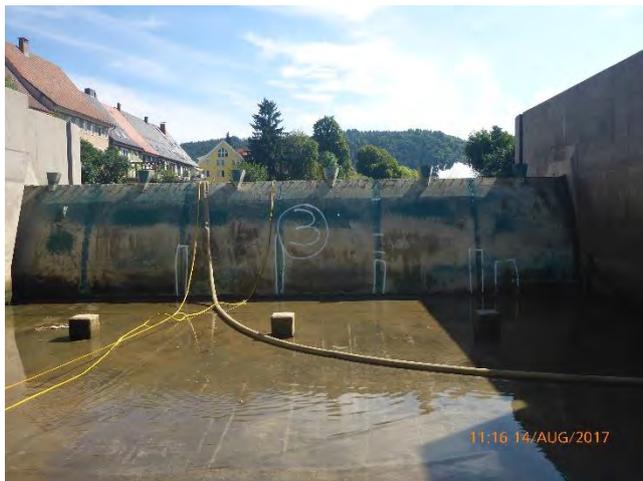
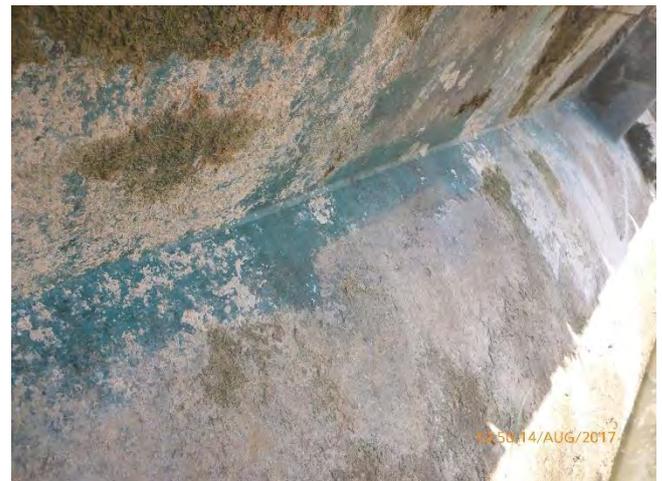
**Bild 31:** Ansicht Teilfläche 5 (links) und Teilfläche 6 (rechts)

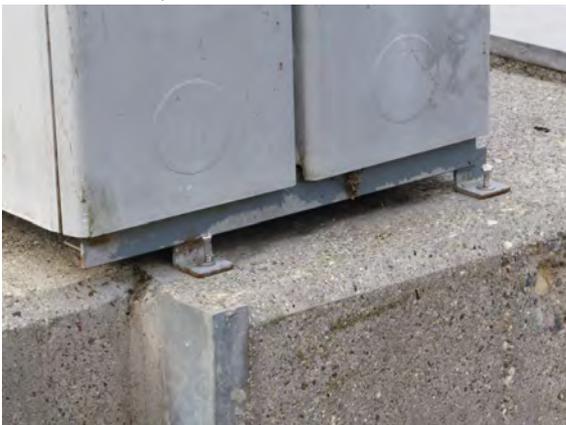
T2-01

S, n ti%e Au tattun% Schraube, Mehrfach,  
Derau tehen#, Schalt chran\$

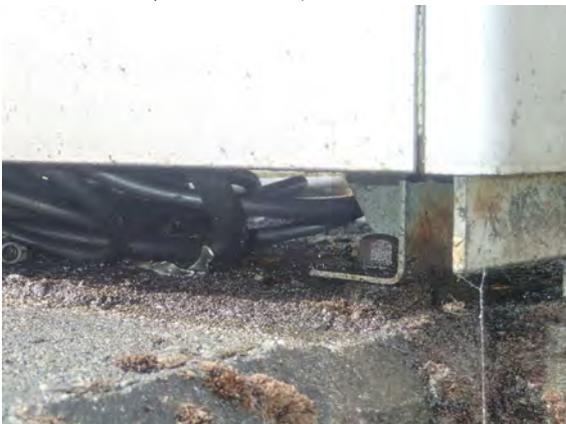
P\*\*10171

S, n ti%e Au tattun% Schraube, Stellenwei e, An%er, tet,  
Schalt chran\$, auch Stahl. r, file

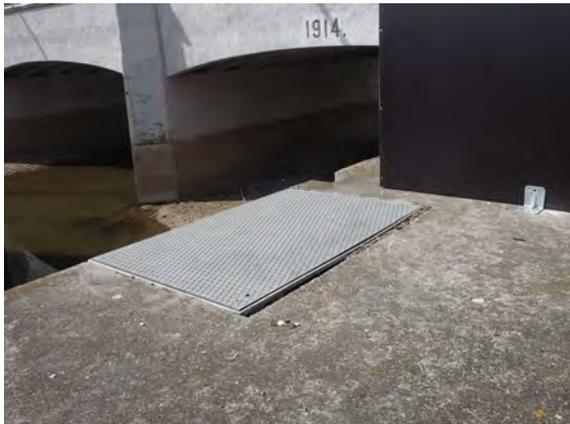
P" " 10210

\$4& S, 0, - , 0, . , 2 BSP-/. 000-00-00  
Pfeiler, M2rtel, Teil&ei(e, 3 n\$oll(t4n! i , 5 ber(eite,  
Mortelf% e an !er Schachtab! ec' %n

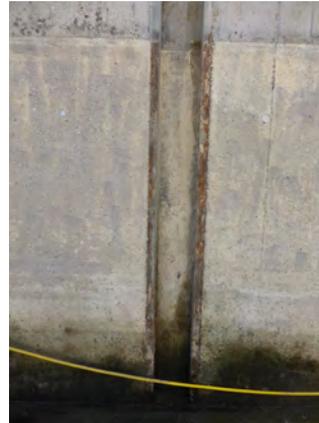
T"-0"

\$3& S, 0, - , 0, . , 1 BSP-/. 000-00-00  
Pfeiler, Betonoberfl4che, P% n' t%ell, Ab e\*lat-t, 6 inten  
a# Ba%&er' , 7 echt(, Seitenfläche %n! . ra%(icht  
\$13& S, 0, - , 0, . , 1 BSP-/. 000-00-00  
Pfeiler, Profile, Stellen&ei(e, An ero(tet, Bei! (eiti ,  
Stah\*rofile oberhalb ! e( Wehrtore(8

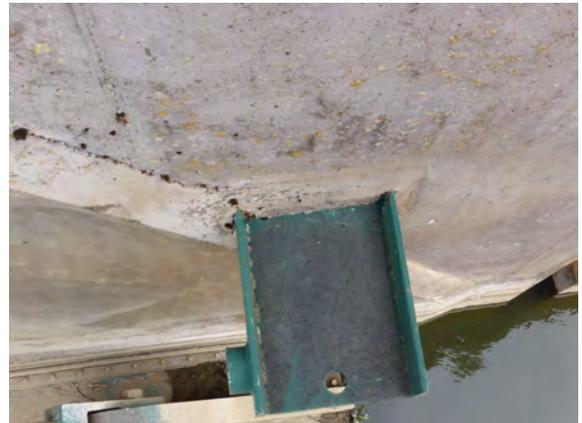
T"-00

\$1' & S, 0, - , 0, . , 1 BSP-/. 000-00-00  
Pfeiler, Profile, Be innen! , An ero(tet, ---, 7 echt(

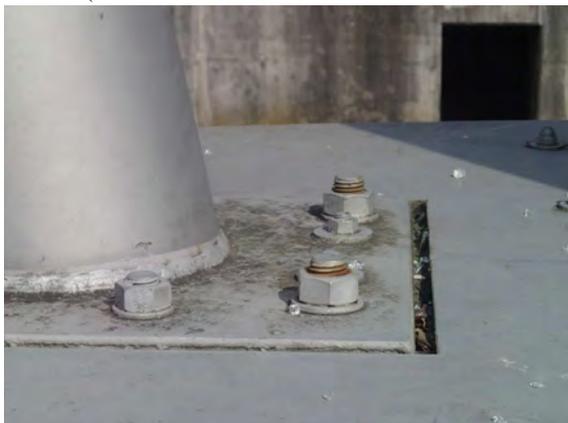
P""10170

6& S, 0, -, 0, ., 1 BSP-/. 000-00-00  
- eran' er%n !e( Bele%cht%n (# a(te(, An' er, Be innen! ,  
An ero(tet

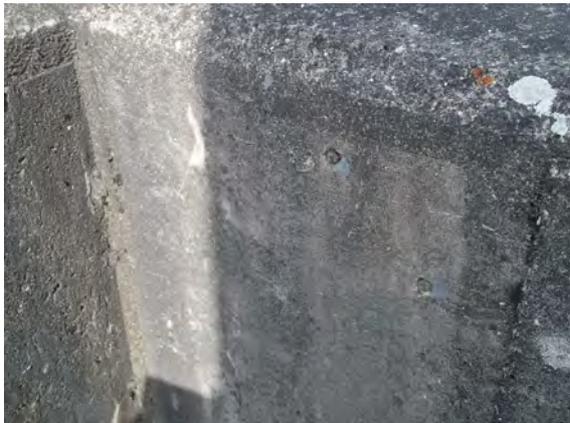
P, , 102--

#8% S(0)(0\$(1 BSP-\*\$ ++++---  
Außenwand Schalun&an%er an der Bet' n' berfl. che  
)erein/elt "reilie&end # echt! an&er' !tet

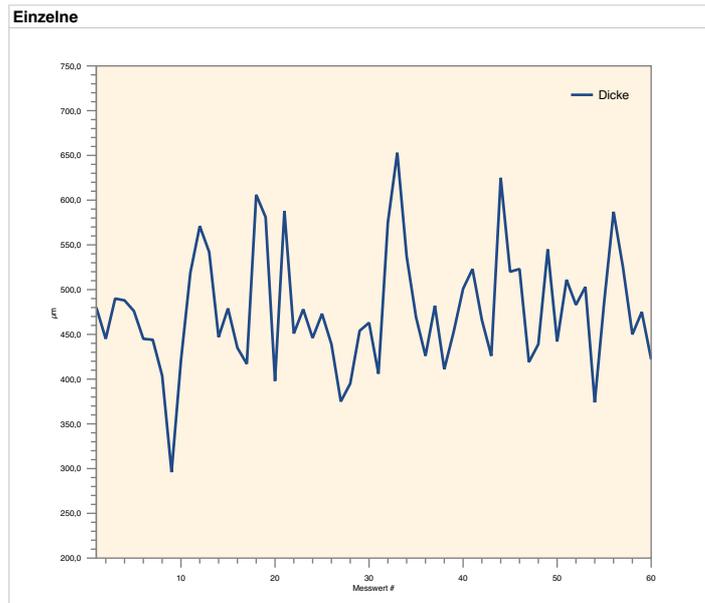
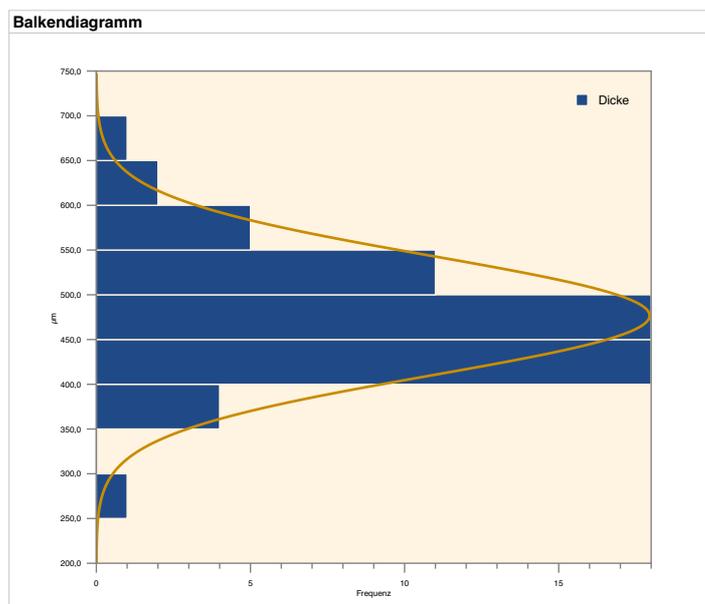
Wehr Tuttingen/FELD 1 LU

Wehrfeld 1 Luftseite (Teilfläche 2)

<b>Statistiken</b>	
# Messwerte	60
Mittelwert	476,72 $\mu\text{m}$
Maximum	653,0 $\mu\text{m}$
Minimum	296,0 $\mu\text{m}$
Bereich	357,0 $\mu\text{m}$
Standardabweichung	66,67 $\mu\text{m}$
Variationskoeffizient	14,0%
